**ANALISA KEGAGALAN *RISER WALL TUBE*
NOMOR 3 ASTM A210 *GRADE A-1* PADA
BOILER PLTU UNIT 2 PT X**

JURUSAN TEKNIK MATERIAL DAN METALURGI
Fakultas Teknologi Industri
Institut Teknologi Sepuluh Nopember
Surabaya 2016

FAILURE ANALYSIS OF RISER WALL TUBE NO.3 ASTM A210 GRADE A-1 AT BOILER UNIT 2 STEAM POWER GENERATOR PT X

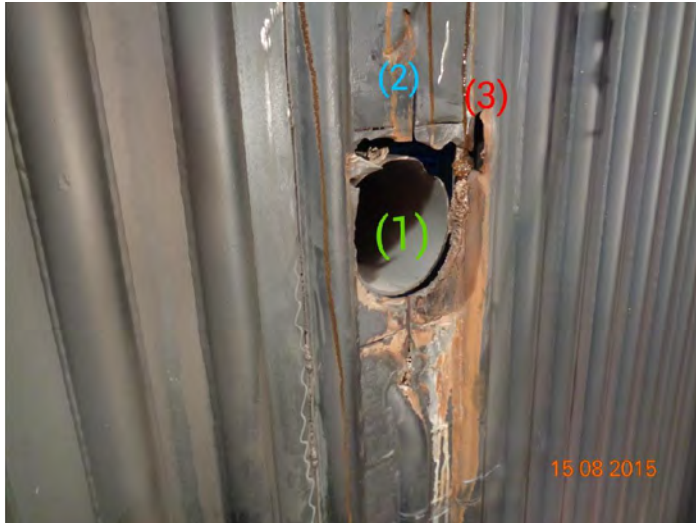
Berdasarkan hasil inspeksi, *riser wall tube* unit 2 mengalami *rupture* berupa penipisan, pecah, dan kebocoran pada *tube* no. 2 dan 3. Namun penyebab dan mekanisme kegagalan *tube* no. 2

dan 3 berbeda. Lokasi kerusakan *tube* no. 3 terletak pada daerah dekat *sootblower* yang berfungsi untuk membersihkan permukaan *tube* dari abu dan pengotor.

Gambar 1.1 Riser wall tube yang mengalami kegagalan. (1) Sootblower, (2) Tube no. 2, dan (3) Tube no. 3.

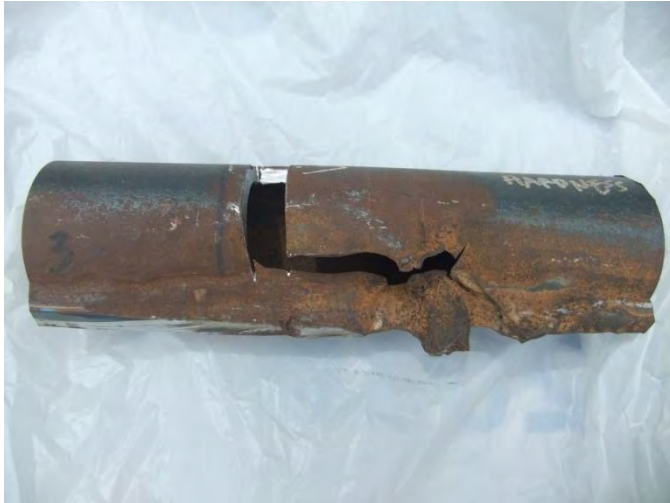
No. <i>Tube</i>	Material	ASTM A210 GRADE A-1
3	Dimensi (OD x thickness)	Ø48x6 mm
	Posisi	<i>Backpass Upper Front Wall</i>
	Temperatur Desain	393 °C
	Tekanan Desain	19.79 MPa

Gambar 3.2 *Riser wall tube yang rusak*

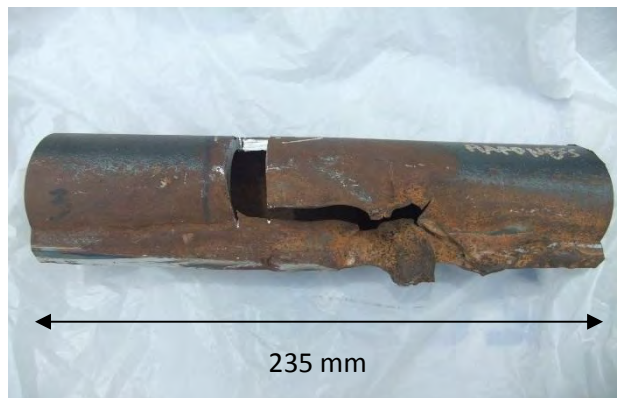
Berdasarkan hasil pengamatan makroskopik menggunakan kamera digital pada daerah komponen *riser wall tube* pada gambar 4.1, didapat gambar lokasi awal patahan pada gambar 4.2.

Gambar 4.1 Gambar *riser wall tube* nomor 3 ASTM A210 grade A-1

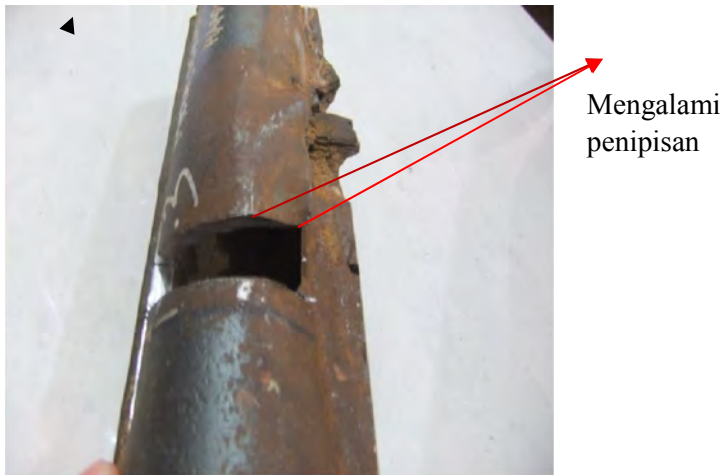
Gambar 4.2 Sisi samping patahan *riser wall tube* nomor 3 ASTM A210 grade A-1

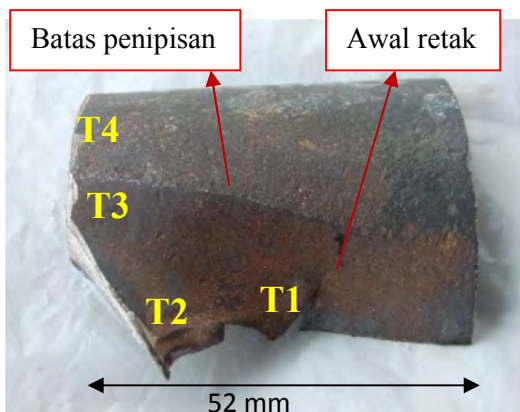
Gambar 4.3 Gambar daerah awal patahan *riser wall tube* nomor 3 ASTM A210 grade A-1

mudah menipis dimulai dari T4, T3, T2, hingga T1 pada **gambar 4.3** dan **gambar 4.4**. Nilai ketebalan yang tidak memenuhi standard ijin minimum pada T1 dan T2 menyebabkan *tube* sangat mudah timbul *crack* dan pecah, apalagi temperatur *tube* juga tinggi akibat serangan uap. Hingga pada nilai T1 pada ketebalan 0.6 mm *tube* mengalami awal retakan pada permukaan sesuai dengan pernyataan Nishida (1992). Kemudian retakan material merambat menuju daerah lain seperti pada **gambar 4.1** dan **gambar 4.3**. Retakan merambat hingga titik T3 hingga pada T3 *tube* pecah. Timbulnya fasa Fe_3N mempercepat terjadinya korosi erosi. Saat *tube* sudah pecah dan terindikasi oleh perusahaan adanya kebocoran *tube*, boiler dilakukan proses *shutdown*. Kemudian *tube* yang sudah pecah mengalami peristiwa deformasi plastis.

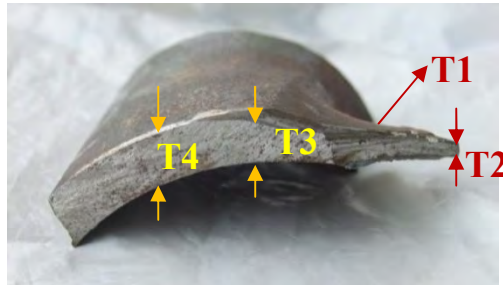
Gambar 4.4 Sisi samping daerah awal patahan *riser wall tube* nomor 3 ASTM A210 grade A-1

T1= 0.6 mm (Tebal pada awal retak)

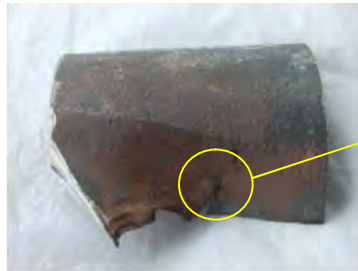
Daerah uji
fraktografi

Gambar 4.5 Daerah material yang diuji fraktografi

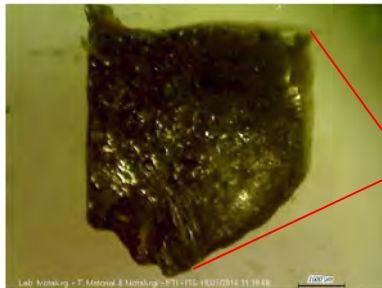
(a)

Penipisan pada
tube

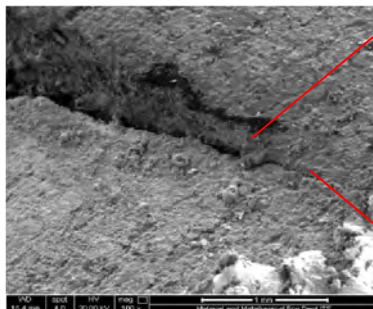
Lokasi awal retak
pada *tube* akibat
penipisan

Tidak ada retak yang
menjalar masuk
kedalam permukaan
material

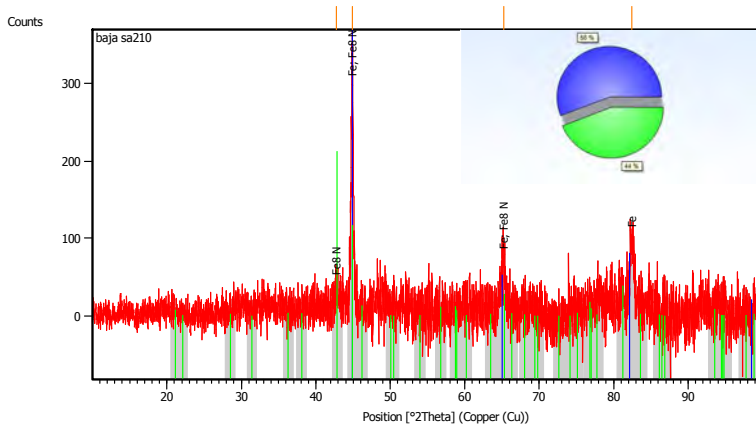
Pengujian XRD dilakukan pada material daerah patahan dengan tujuan mengetahui senyawa yang terbentuk pada *tube* sehingga menjadi faktor yang mempercepat terjadinya penipisan. Didapati hasil pengujian XRD sebagai berikut:

Gambar 4.7 Grafik hasil uji XRD

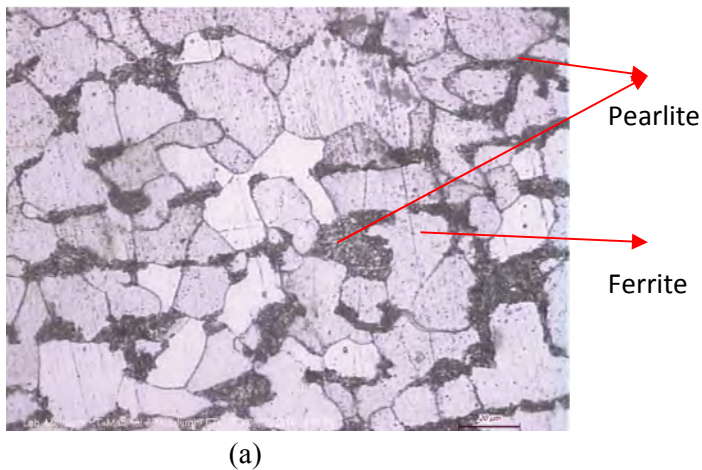
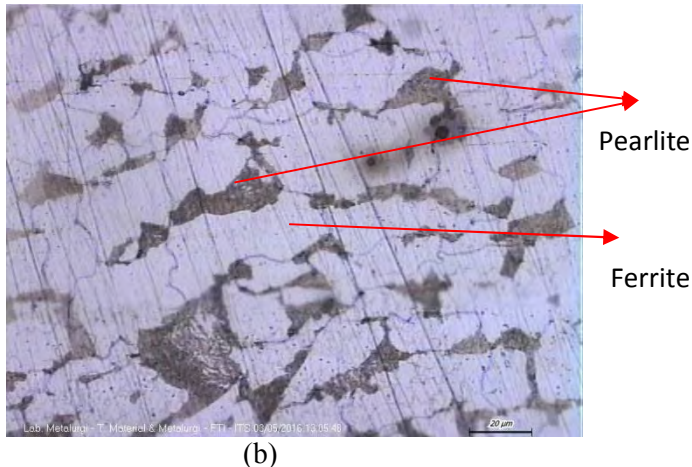
(b)
Gambar 4.9 Hasil pengujian metalografi perbesaran 500x.
(a) Spesimen jauh dari daerah patahan dan (b) spesimen daerah patahan.

Hasil pengujian melalui mikroskop optik menunjukkan fasa yang terdapat pada spesimen jauh dari patahan dan daerah patahan adalah *ferrite* dan *pearlite*. Fasa tersebut sesuai dengan diagram Fe-Fe₃C, **gambar 2.4**, yaitu baja dengan wt% karbon 0.15-0.27% pada temperatur dibawah 723 °C adalah *pearlite* dan *ferrite*.

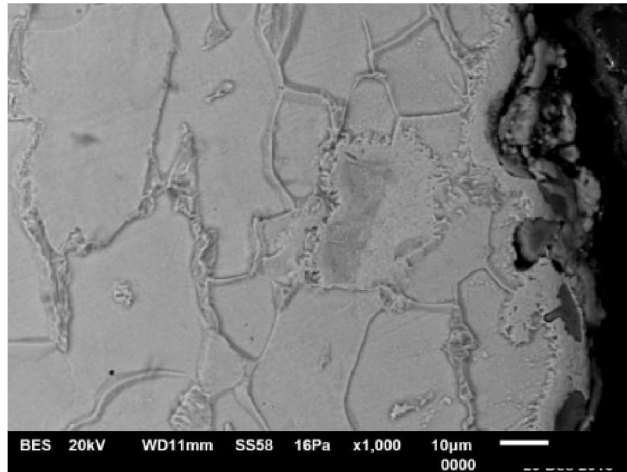
Pengujian *Scanning Electrone Microscope* dilakukan untuk melihat *micrograph* permukaan pada daerah awal patahan.

Gambar 4.10 Hasil pengujian SEM

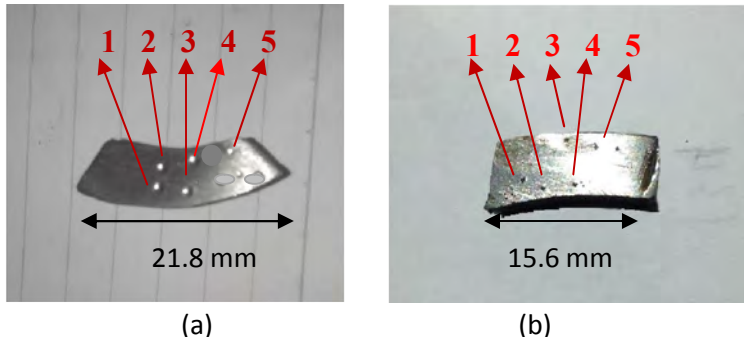
Gambar 4.11 Hasil indentasi spesimen. (a) Dekat patahan dan (b) jauh patahan

Indentasi	Nilai Kekerasan (HB)		
	Jauh Patahan	Dekat Patahan	Standard (Maksimum)
1	135	182	143
2	138	178	
3	141	181	
4	132	176	
5	131	179	
Rata-rata	135,4	179,2

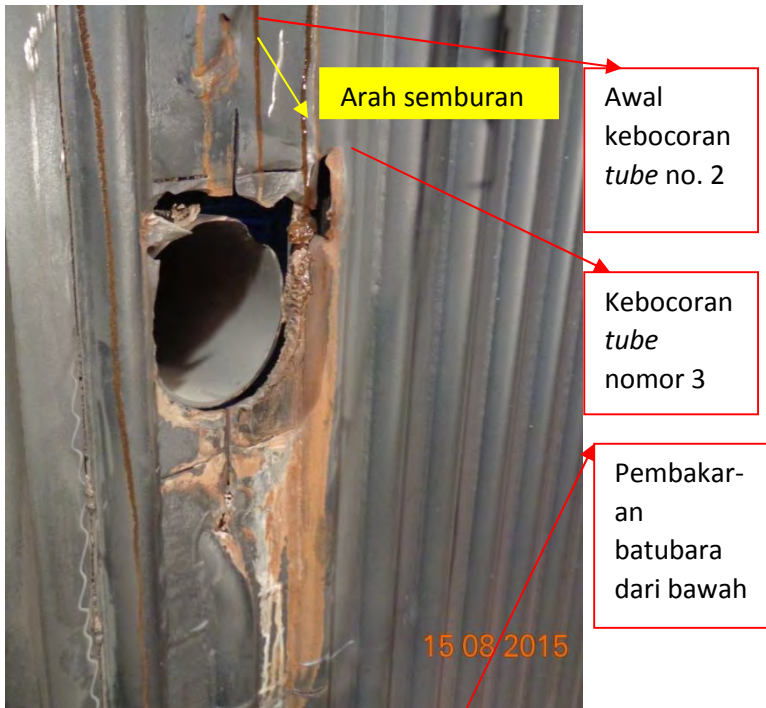
Hasil-hasil pengamatan dan pengujian menunjukkan adanya penipisan pipa dari permukaan luar akibat serangan dari kebocoran *riser wall tube* nomor 2 yang berisi uap dengan tekanan 195.31 atm dan temperatur 393°C ditambah fasa Fe_8N yang terbentuk pada *tube* akibat emisi pembakaran batubara. Ilustrasi awal mula terjadi kebocoran bisa dilihat pada **gambar 4.13**.

Gambar 4.13 Lokasi kebocoran *riser wall tube*
